第5章 現状と課題

第1節 本史跡の現状と課題の概要

第2節 保存管理の現状と課題

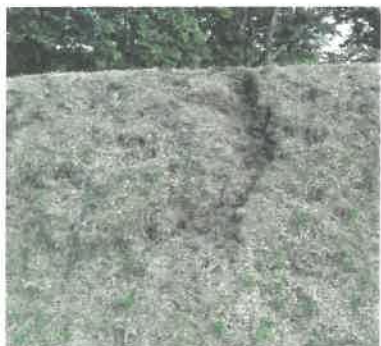
土塁の崩落状況（獣害）

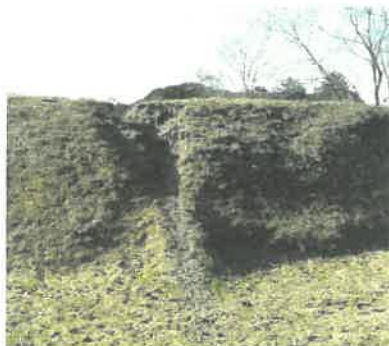
土塁の崩落状況（踏み荒らし）

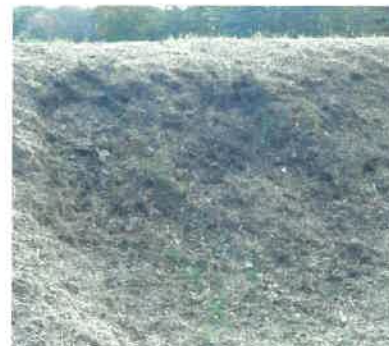
土塁の崩落状況（雨水など）

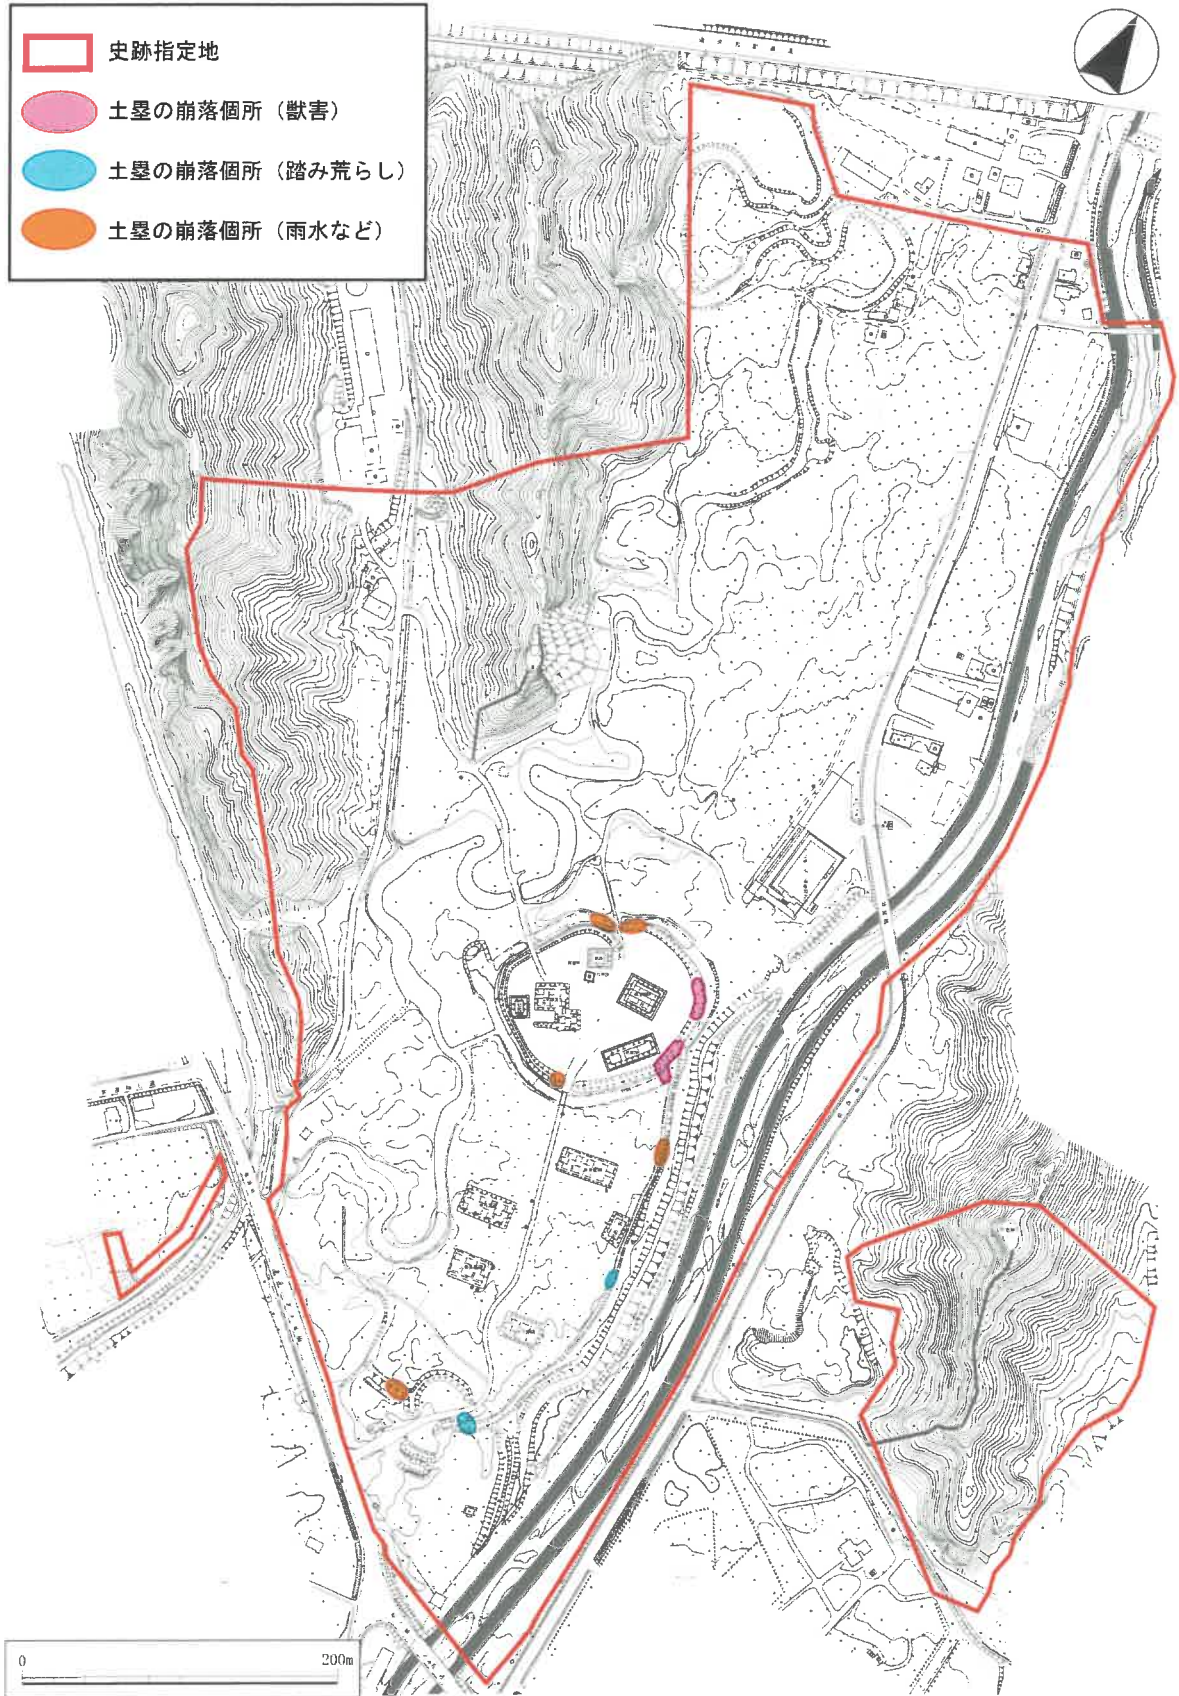
図 50 土塁の崩落箇所

要素	現状	課題
土塁	<ul style="list-style-type: none"> 第1次環境整備事業以降に大規模なき損はなく、土塁の形状は良好に保存されている。 初夏から晩秋にかけては日常的に草刈りを実施し、史跡としての雰囲気を維持している。 	<ul style="list-style-type: none"> 雨水による土砂の流出が顕著になりつつある。 獣害や人為的な問題からの崩落箇所が散見されている。 (図50「土塁の崩落箇所」参照)
堀割	<ul style="list-style-type: none"> 堀割の形状は維持されているが、フシコウトカンベツからの流入量が不安定となり、雨水や融雪水の多少に水量が左右されている。夏期には干上がることもある。 	<ul style="list-style-type: none"> 連柴柵が腐食したことにより、護岸の機能が低下している。 過剰な滞水のため、法面の吸出しや水草の繁茂、腐葉土の堆積が顕著となっている。
太鼓橋跡	<ul style="list-style-type: none"> 発掘調査後は柱穴を埋め戻し、適切な保存環境を維持している。 	<ul style="list-style-type: none"> 柱穴の一部のみが検出されており、全容が不明瞭である。
御本陣跡		<ul style="list-style-type: none"> 現状の保存環境を維持していく必要がある。
御勘定所跡		
兵糧蔵跡		
御兵具蔵跡		
御馬屋跡
