第3章 史跡白老仙台藩陣屋跡の概要

第1節 史跡指定の状況

第1次整備事業は、No.13『仙台藩白老御陣屋詳細図』(図3-11)及びNo.11『白老元御陣屋之圖』(図3-12)を典拠として行った。

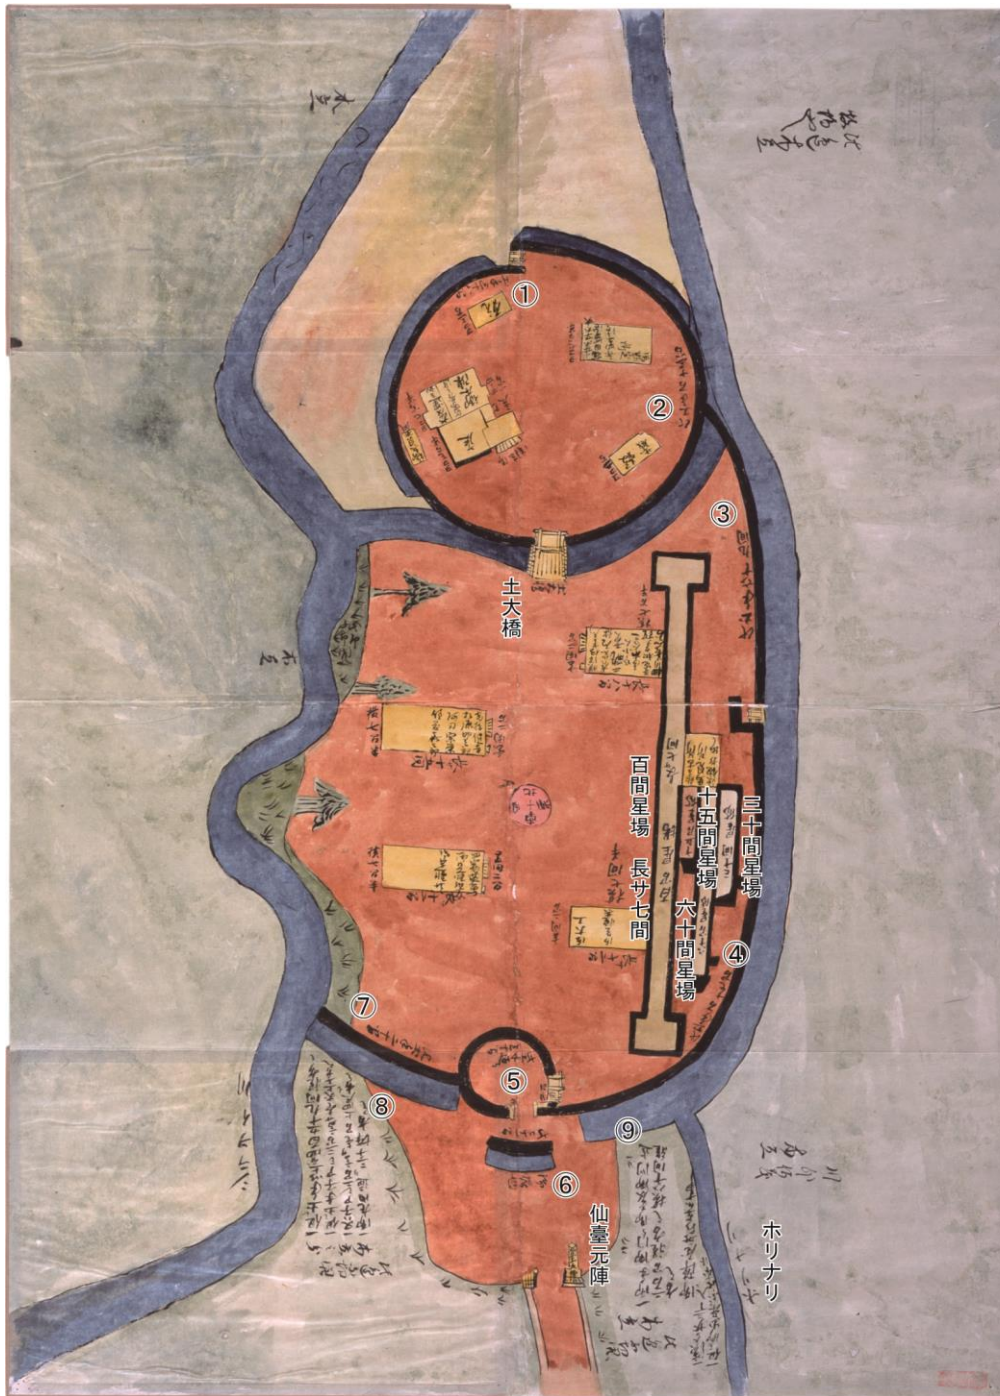
図3-11 No.13『仙台藩白老御陣屋詳細図』(上図には現代語訳を重ねている)

- ①土手三十八間 ②此土手間十三間 ③此土手六十九間 ④此土手間十七間
 ⑤此土手通り三十間 ⑥御堀也 ⑦此土手二十間
 ⑧ — 但シ土手以上二而四百五十九間程有之 ⑨ — 御手御門自御表御門迄 二百間程有之横八十間程有之
 — 但シ土手子アシ三間、高サ壱丈上壱間也 — 濱自二十三丁入二御陣屋被相立候事
 — 又ハ子アシ二間、高サ壱間上四尺モ有之 — 但シ御出来二不罷成候
 — 御丸内通り三千坪有之

整備では、No.13『仙台藩白老御陣屋詳細図』（図3-11）に記されている、「子アシ三間、高サ壱丈上壱間」（下辺5.45m、高さ3.03m、上辺1.82m）と、「子アシ二間、高サ壱間上四尺」（下辺3.65m、高さ1.82m、上辺1.21m）という、大小2種の土塁の規格を典拠資料としたが、大小それぞれの位置が示されていないため、整備事業開始時点の土塁下辺の長さ（子アシ）を基準に、内曲輪北部と西部の範囲1～2を「規格小」に、それ以外の範囲3～7を「規格大」に区分した（表3-7、図3-14）。

これら施設の整備根拠となる具体的な構造を示した図面及び文献は確認されておらず、御門の展示は仙台市内に残る大年寺山門や瑞鳳寺山門等の古刹を参考とし、太鼓橋の展示はNo.13『仙台藩白老御陣屋詳細図』（図3-11）から推測される意匠によって整備された。

現況土塁の分布もNo.13『仙台藩白老御陣屋詳細図』（図3-11）と異なり、外曲輪土塁の東御門を画す枳形土塁が顕在化されず、内曲輪北西部の土塁開口部は閉ざされていない。また、内曲輪及び外曲輪土塁の内側裾に設けられた窪み（図3-15）、ホリナリ跡周辺に現存する盛土状の地形（図3-16）も典拠資料には描かれていない。

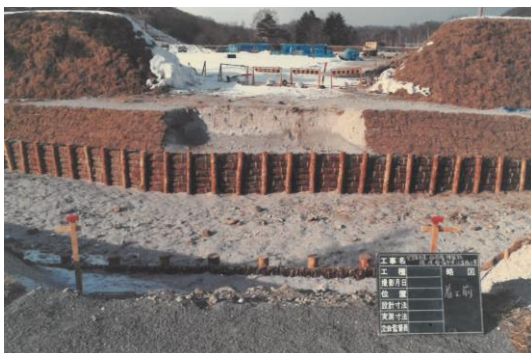
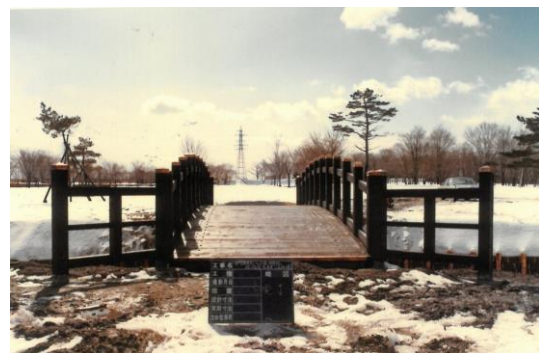
昭和 60(1985)年 太鼓橋の立体展示前

昭和 60(1985)年 太鼓橋の立体展示後

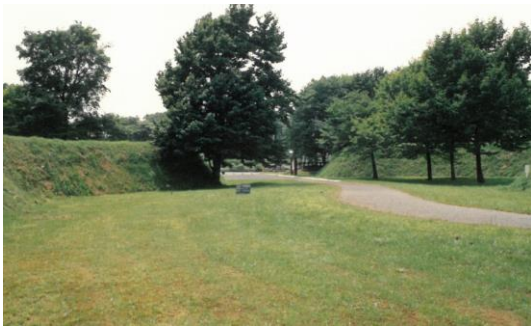
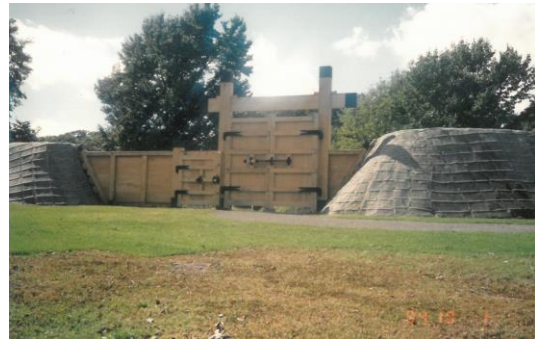
平成6(1994)年 大手御門の立体展示前

平成6(1994)年 大手御門の立体展示後

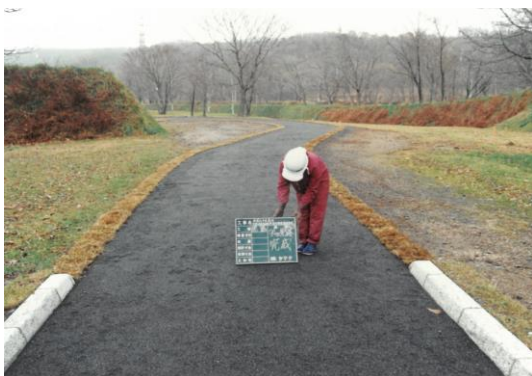
周遊路は、町道陣屋通りから藩士の墓地への範囲を砂利敷（図3-6（126））とした以外は、防塵舗装を行っている。

大手御門付近の防塵舗装（灰色範囲）

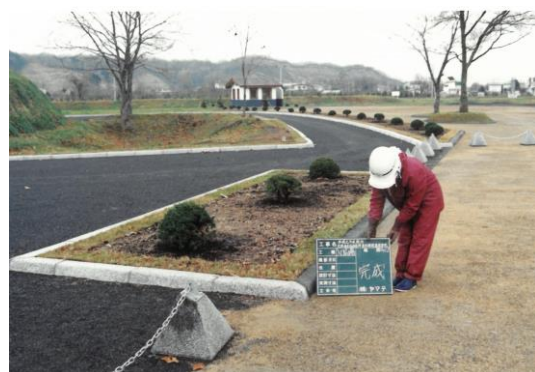
ガイダンス広場の整備（図3-18）では全体に土系舗装を行い、南東部と南西部に排水溝を設けた。緑地と舗装の境界は緑石で区切り、緑地にはタマシシバク及びイチイを植栽した。

ガイダンス広場の土系舗装（茶色範囲）

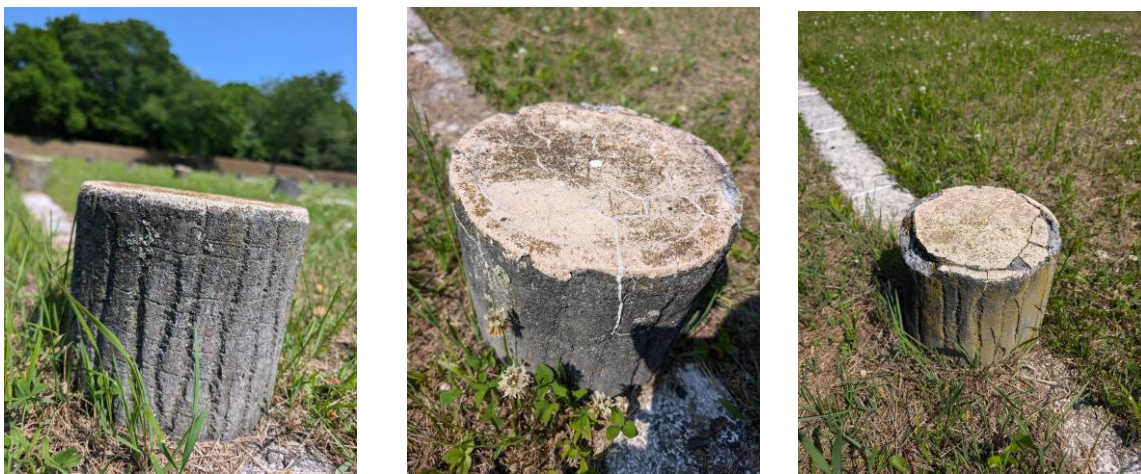
建屋跡の縁石及び石柱には、凍結融解（凍害）による破損が生じている。これまで修繕を繰り返してきたが、劣化の進行に追い付いていない状況である。特に擬木（コンクリート製）を用いた石柱は、上部の年輪及び側部における樹皮を模した部位の剥離が顕著であり、美観と保存の両面で課題を有している。

建屋跡の平面展示における石柱の現況。表層部からの剥離が生じている。
